KARTA REJESTRACYJNA TERENU, NA KTÓRYM WYSTĘPUJĄ RUCHY MASOWE ZIEMI

1. Numer ewidencyjny: 0 4 - 1 5 - 0 4 2 - 0 6 7 2 5 1

| 1. Miejscowość:<br>Lubicz Górny | 2. Gmina:<br>Lubicz gm. wiejska | 3. Powiat:<br>toruński | 4. Województwo:<br>kujawsko-pomorskie |
| 12. Inne dane lokalizacyjne:<br>wschodnie zbocze doliny Drwęcy (na zakolu rzeki), na zachód od ul. Zdrojowej i ul. Bocznej | | | |

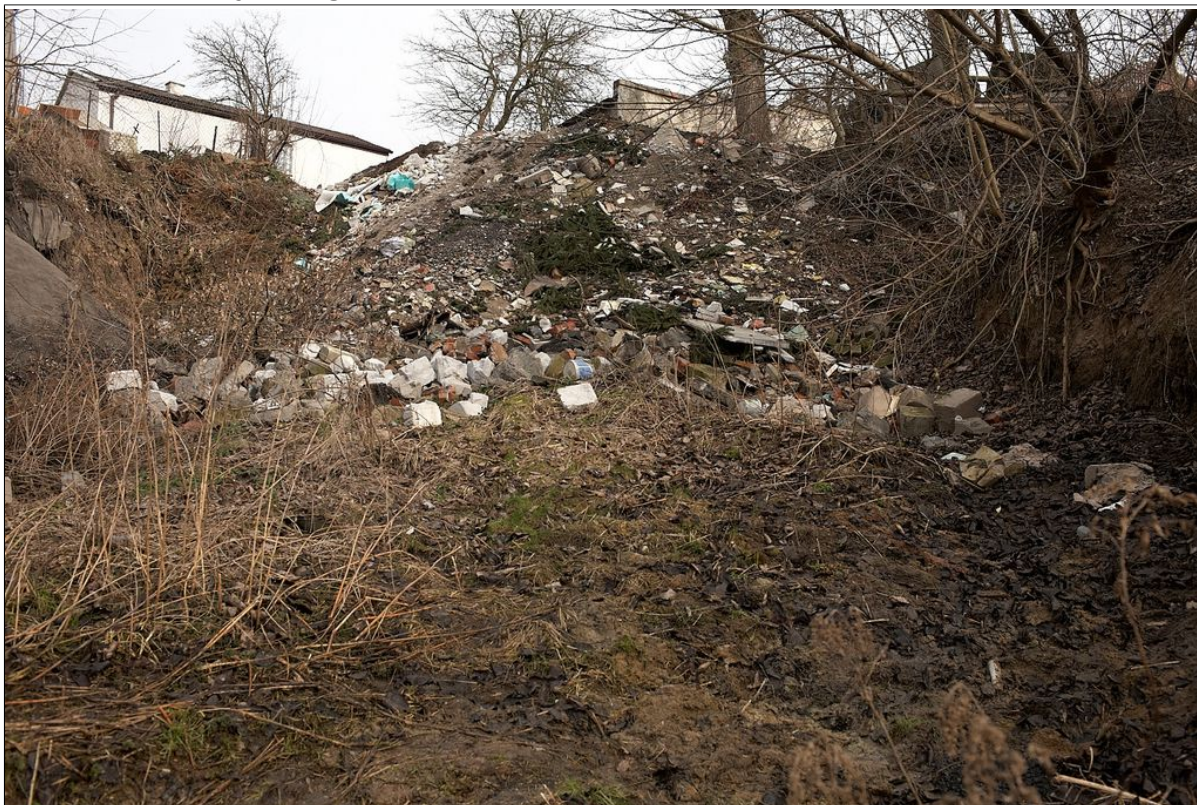
Fot. 4. Skarpa główna i górne koluwium (widok w kierunku NE)

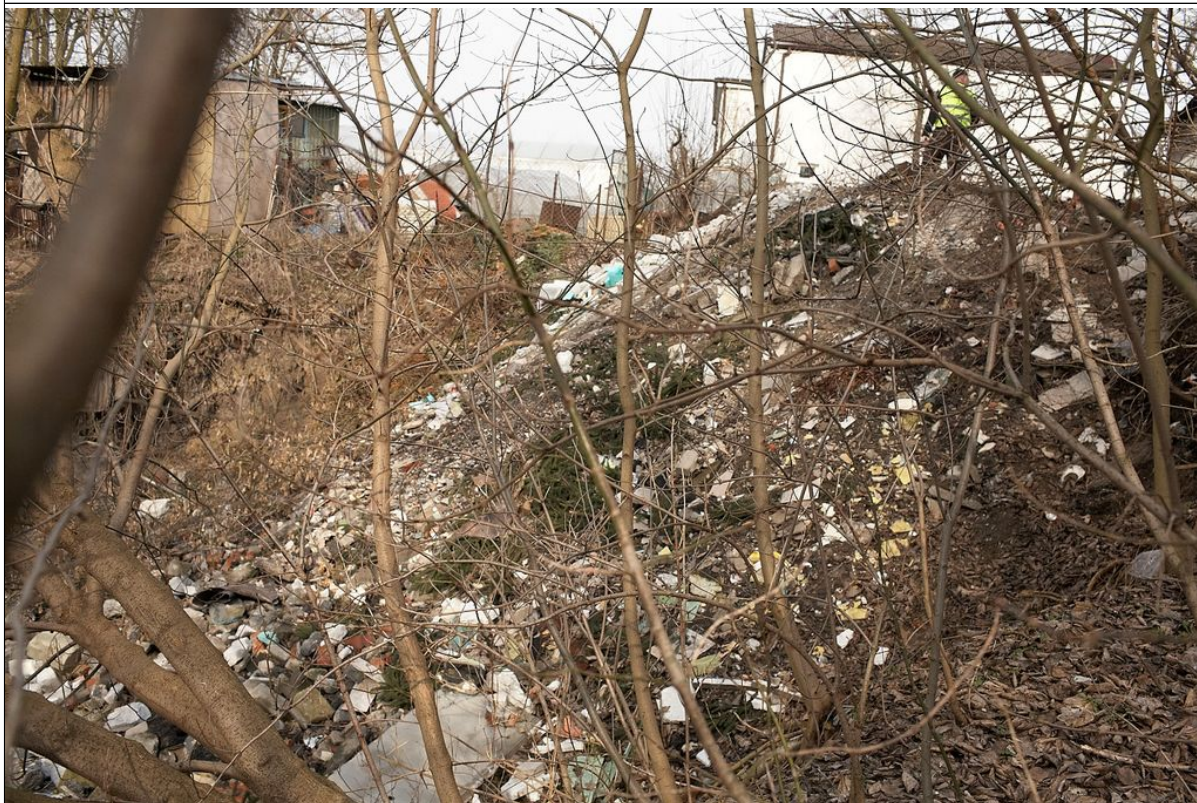
Fot.3. Nasyp w strefie skarpy głównej (widok w kierunku N)

Zgłoszony – aktywny obszar osuwiska jest silnie nawodnioną i wyraźnie odróżniającą się strefą, znacznie większego (okresowo aktywnego) osuwiska na stromym i wysokim zboczu doliny Drwęcy. Jego granice są czytelne, oprócz zasypanej niszy osuwiskowej (nasyp antropogeniczny) oraz czoła koluwium (upłynniony materiał koluwalny jest usuwany przez nurt rzeki).

Stabilizacja całego osuwiska w zakolu rzeki ze względów ekonomicznych – technicznych jest raczej nierealna, natomiast w strefie aktywnej zalecane jest przede wszystkim zminimalizowanie głównych czynników aktywujących ruchy masowe. Należy w jak największym stopniu odwodnić (systemem drenów, opaski odwadniające) zarówno strefę aktywną, jak i jej bezpośrednie otoczenie, a także ewentualne wszelkie wody bytowe (szamba, odcieki z rynien) skierować zamkniętym systemem kanalizacyjnym jak najdalej od strefy aktywnej albo bezpośrednio poniżej koluwium - poza obszar osuwiska. Następnie, nie zwiększać obciążenia gruntami nasypowymi (szczególnie w górnej części), a już istniejący nasyp usunąć lub wykonać jego niwelację z jak najmniejszym kątem nachylenia jego powierzchni.

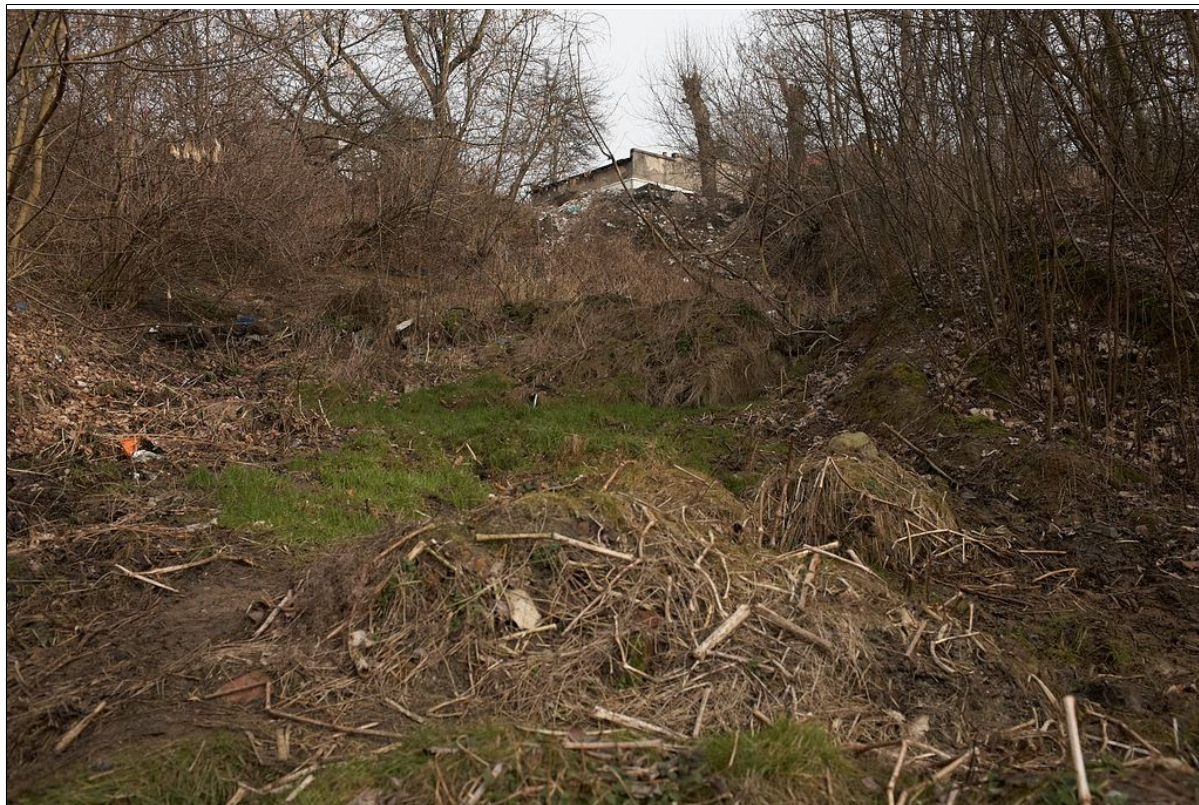
Fot.6. Koluwium (widok w kierunku NE)

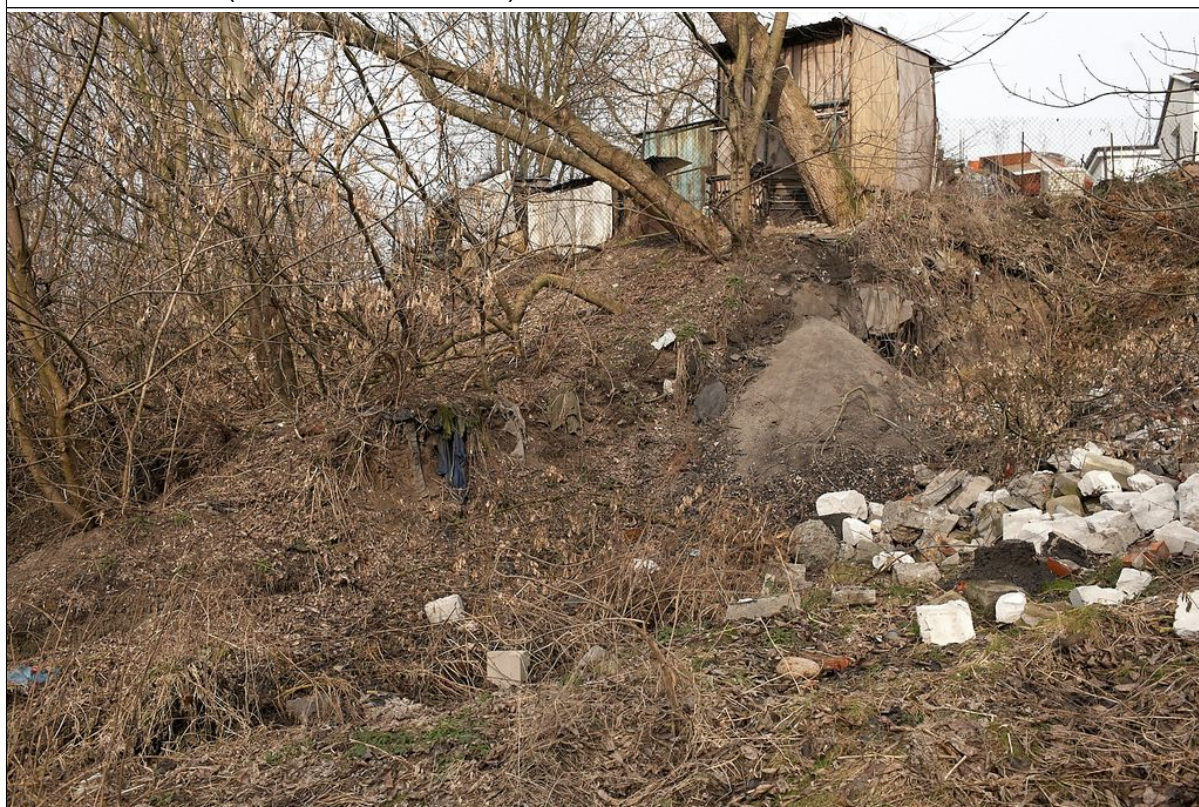
Fot.2. Skarpa boczna (widok w kierunku N)

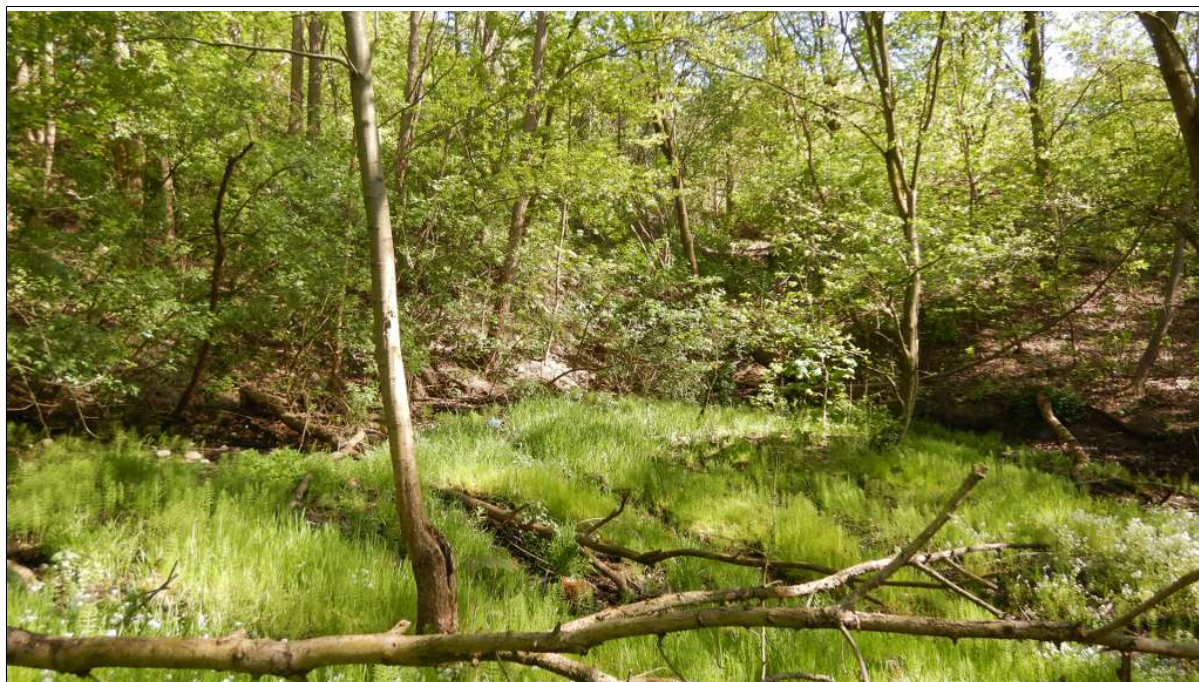
Morfologia koluwium w dolnej części osuwiska (maj, 2023)

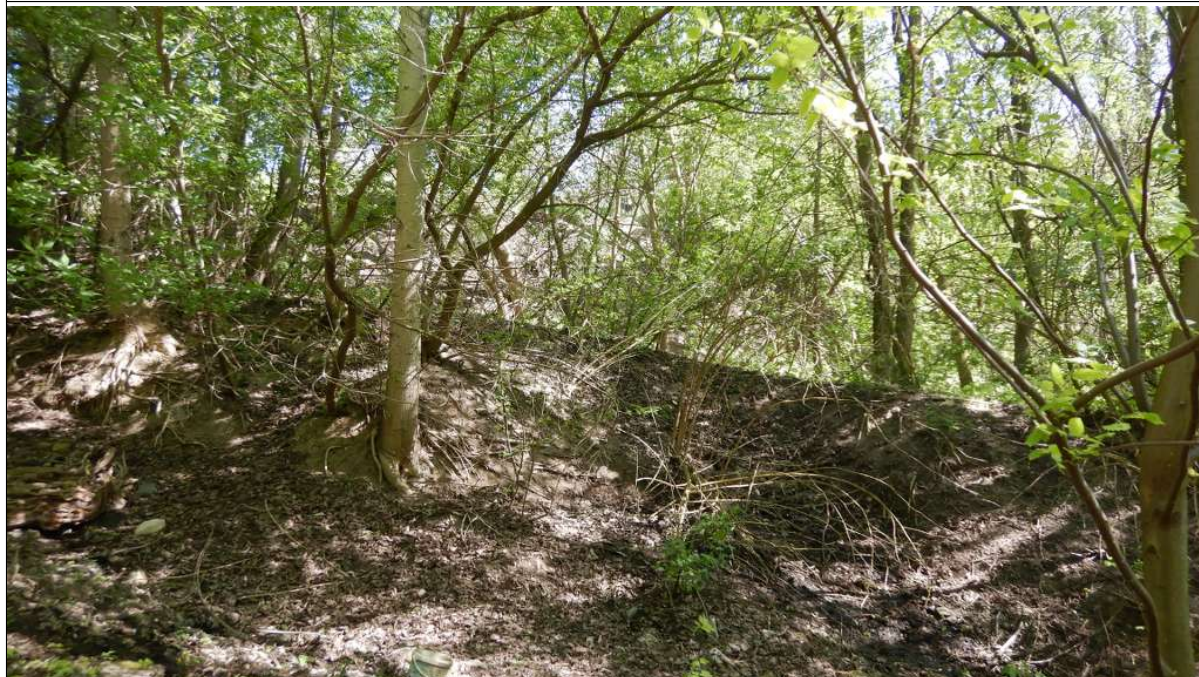
Skarpa główna osuwiska (maj, 2023)

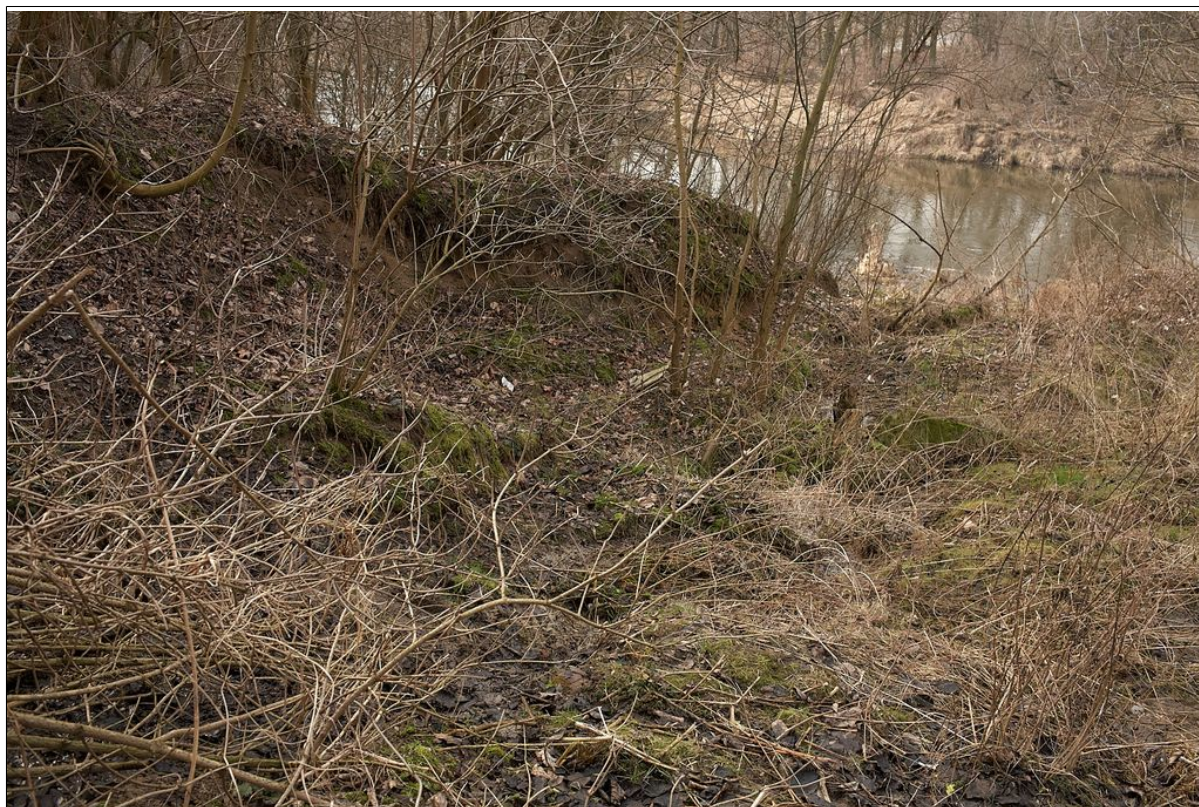
Fot.5. Dolne koluwium i skarpa boczna (widok w kierunku SW)

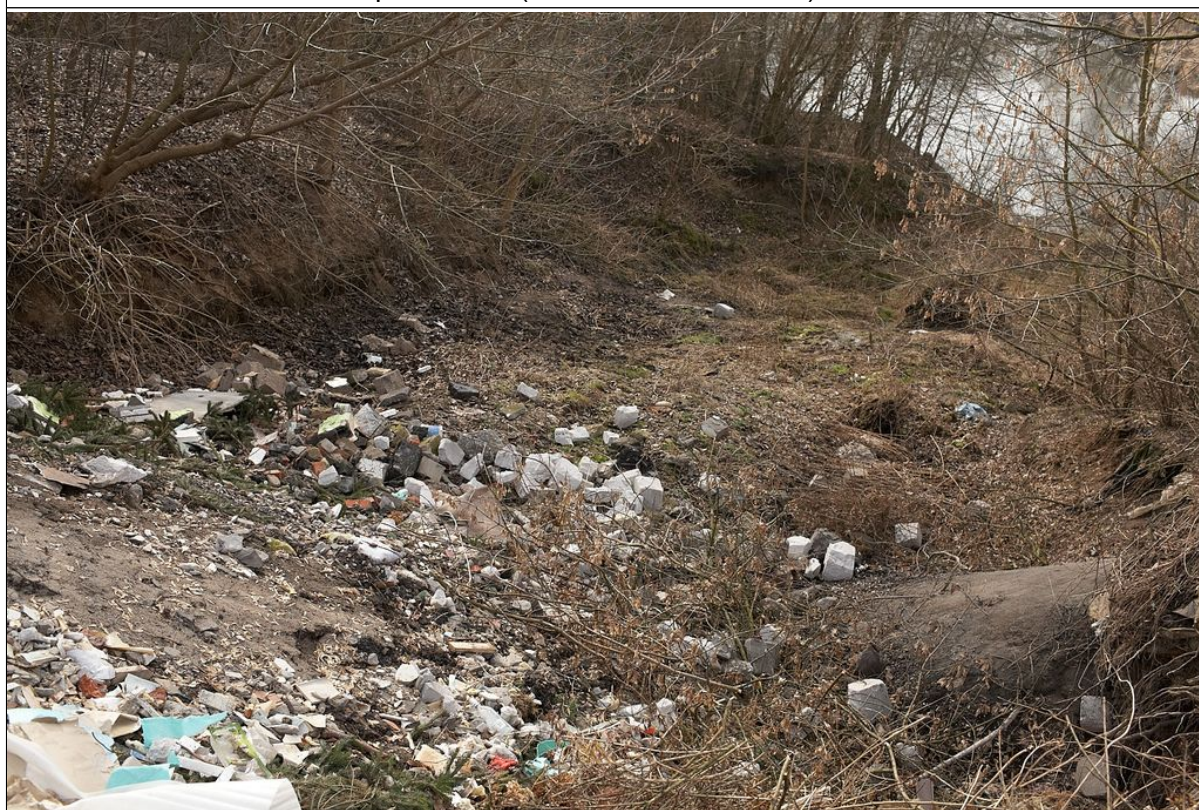
Fot.1. Skarpa główna i koluwium (widok w kierunku SW)
