KARTA REJESTRACYJNA TERENU, NA KTÓRYM WYSTĘPUJĄ RUCHY MASOWE ZIEMI

1. Numer ewidencyjny: 0 4 - 1 5 - 0 4 2 - 1 4 4 5 3 8

| 12. Inne dane lokalizacyjne:<br>zachodnie zbocze doliny Drwęcy (zakole rzeki) na północ od drogi nr 657 | | | |

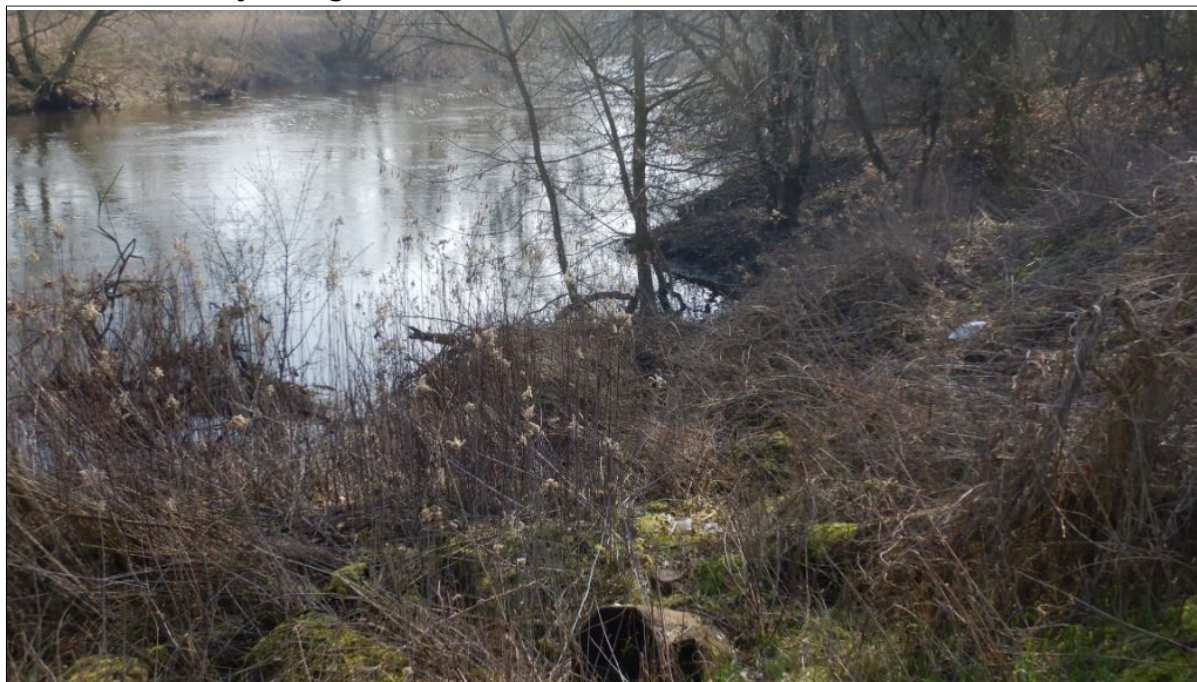
| 6. Krótki opis:<br>Osuwisko w całości nieaktywne, o wyraźnych granicach zewnętrznych, częściowo zmienionych antropogenicznie. Rzeźba wewnątrzosuwickowa w postaci muld i garbów również przekształcona antropogenicznie. Czoło dobrze zachowane, podcinane przez meandrującą Drwęcę. | | |

Widok (z góry) dolnej części osuwiska

| 3. Ocena możliwości wystąpienia dalszych ruchów osuwiskowych:<br><br>Możliwe dalsze ruchy masowe w dolnej części osuwiska, szczególnie po wystąpieniu silnych opadów atmosferycznych i/lub wiosennych roztopach oraz wyższym stanie wód w korycie Drwęcy | |

nie ma potrzeby zabezpieczania osuwiska, gdyż brak bezpośredniego zagrożenia dla infrastruktury lub człowieka

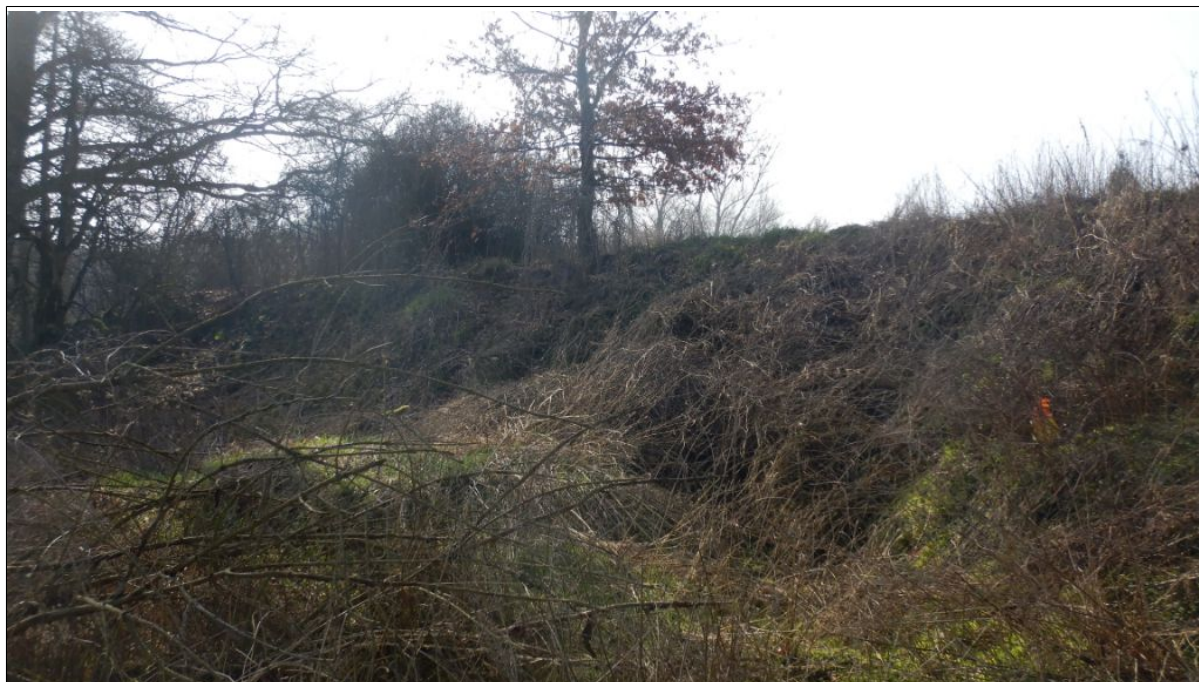
| a. Wysokość:<br>1.5 m | b. Nachylenie:<br>44 ° | c. Szczeliny powyżej skarpy:<br>Nie stwierdzono | d. Skarpy drugorzędne:<br>Tak - 1 o wysokości około 1,5 m |

Górna część osuwiska ze skarpą główną, silnie zarośnięta
