KARTA REJESTRACYJNA TERENU, NA KTÓRYM WYSTĘPUJĄ RUCHY MASOWE ZIEMI

1. Numer ewidencyjny: 0 4 - 1 5 - 0 4 2 - 1 4 4 5 8 7

| 1. Miejscowość:<br>Lubicz Górny | 2. Gmina:<br>Lubicz gm. wiejska | 3. Powiat:<br>toruński | 4. Województwo:<br>kujawsko-pomorskie |
| 12. Inne dane lokalizacyjne:<br>zachodnia skarpa nasypu częściowo antropogenicznego przy ul. Nowej | | | |

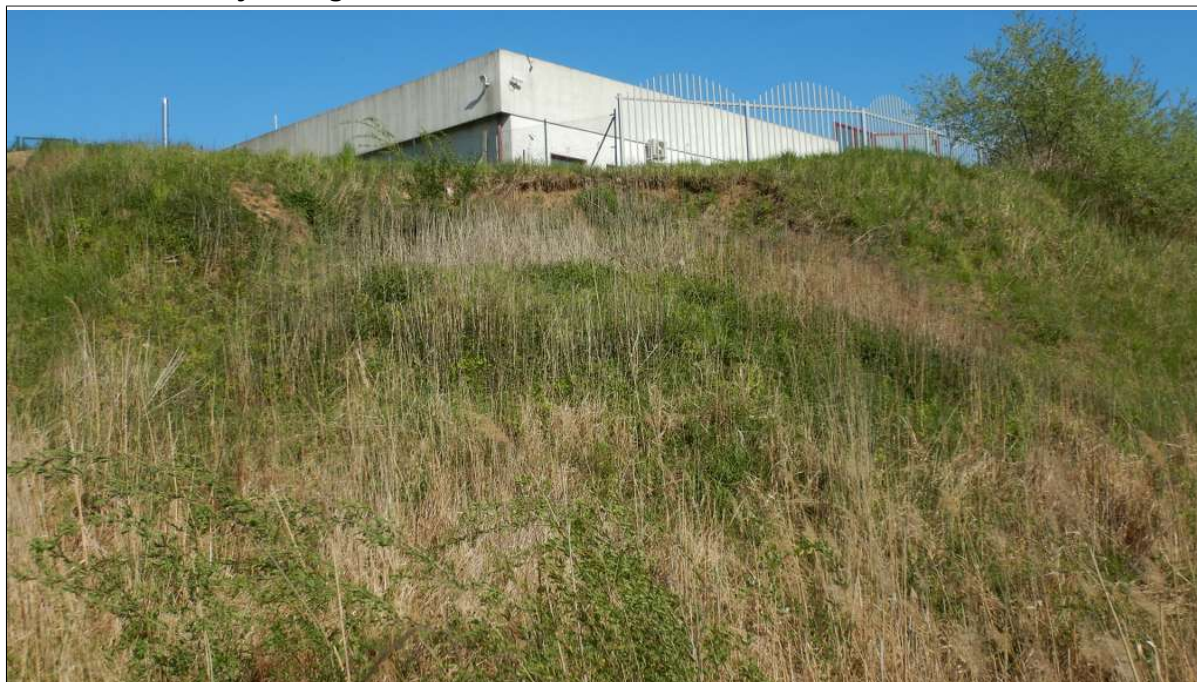
Próg akumulacyjny w górnej części aktywnego osuwiska

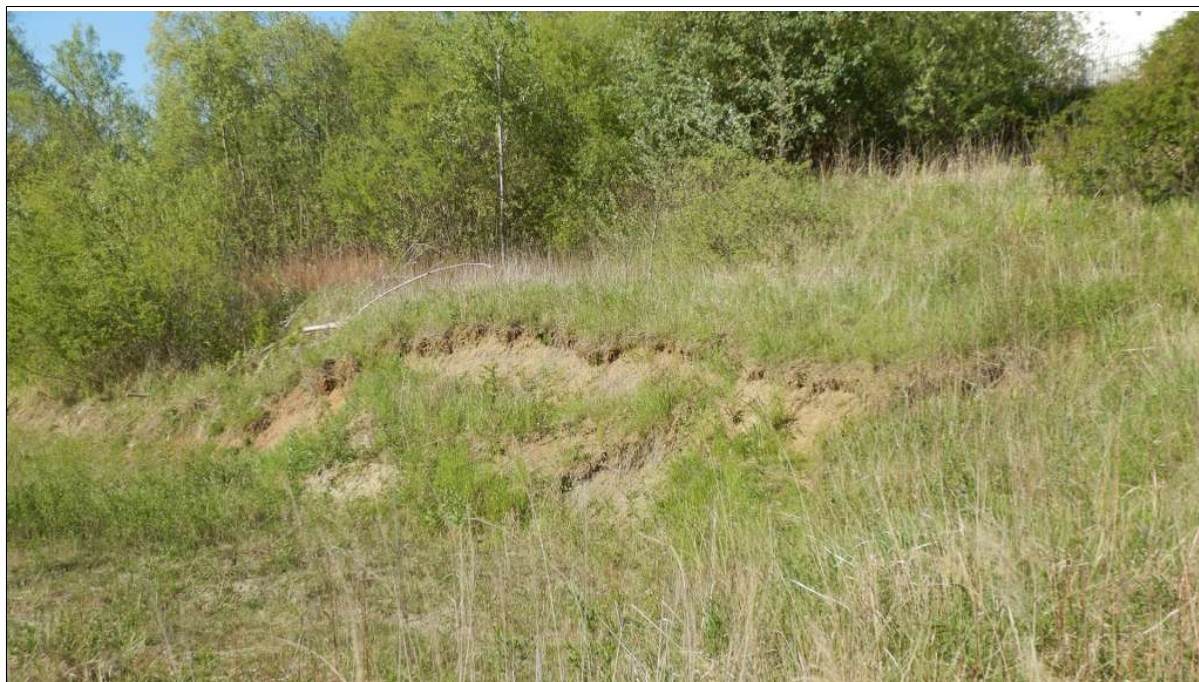
| a. Wysokość:<br>2.0 m | b. Nachylenie:<br>40° | c. Szczeliny powyżej skarpy:<br>Nie stwierdzono | d. Skarpy drugorzędne:<br>Nie występują |

Aktywny fragment skarpy głównej

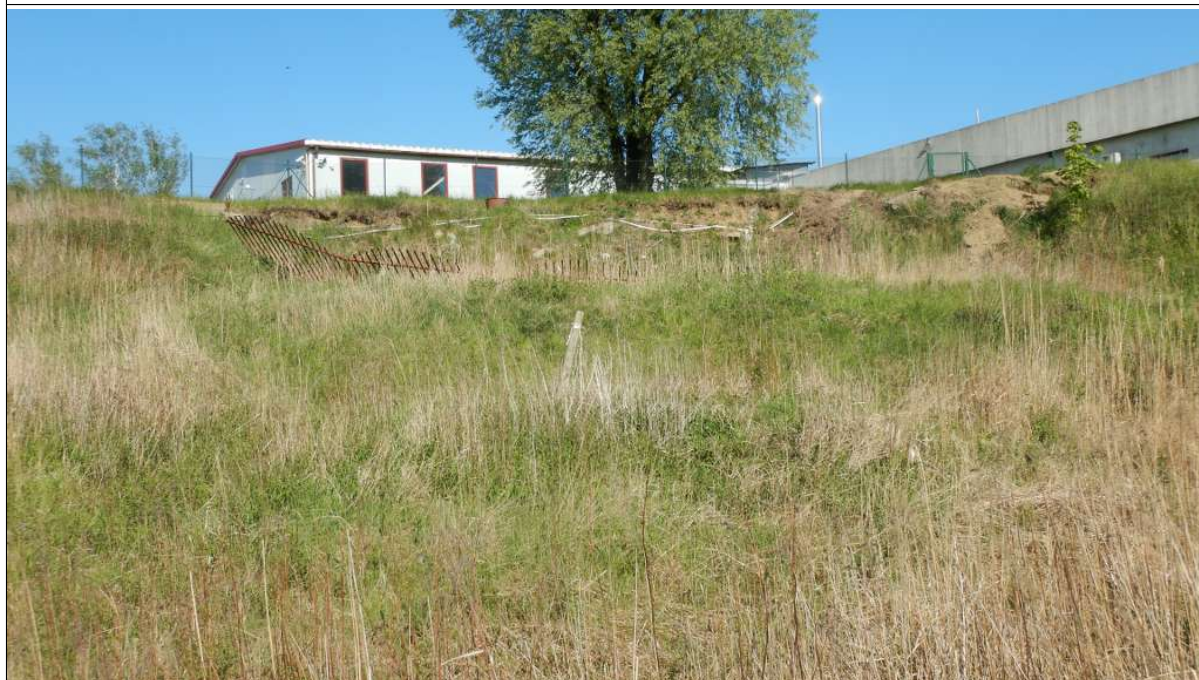
| a. Wysokość czoła:<br>1.0 m | b. Długość:<br>37 m | c. Nachylenie:<br>10° | d. Miąższość:<br>mierzona: m<br>szacowana: 4.0 m |

Widok na koluwium aktywnego osuwisko

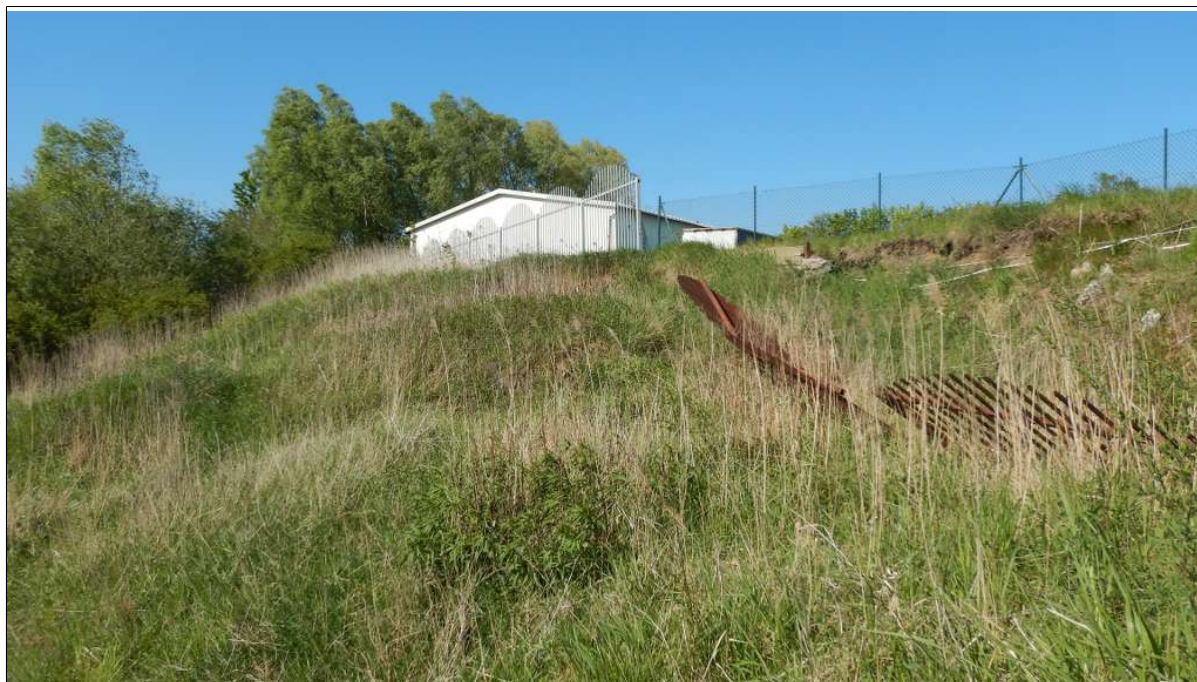
| b. Zabudowa:<br>Ogrodzenie na działce powyżej skarpy głównej. | b. Zabudowa:<br>Ogrodzenie na działce powyżej skarpy głównej. |

Koluwium aktywnego osuwiska z przemieszczonym fragmentem metalowego ogrodzenia

Osuwisko uaktywniło się prawdopodobnie w skutek prowadzenia inwestycji na działkach poniżej osuwiska, a dodatkowym czynnikiem, może być poprowadzenie kanalizacji odwadniającej do studzienki tuż nad skarpą główną osuwiska.

Brak potrzeby wykonania prac zabezpieczających, ponieważ osuwisko nie zagraża żadnej infrastrukturze (a jedynie fragmentowi siatkowego ogrodzenia).
