KARTA REJESTRACYJNA TERENU, NA KTÓRYM WYSTĘPUJĄ RUCHY MASOWE ZIEMI

1. Numer ewidencyjny: 0 4 - 1 5 - 0 4 2 - 1 4 4 6 0 7

| 12. Inne dane lokalizacyjne:<br>zachodnie zbocze doliny Drwęcy wzdłuż ul. Antoniewo | | | |

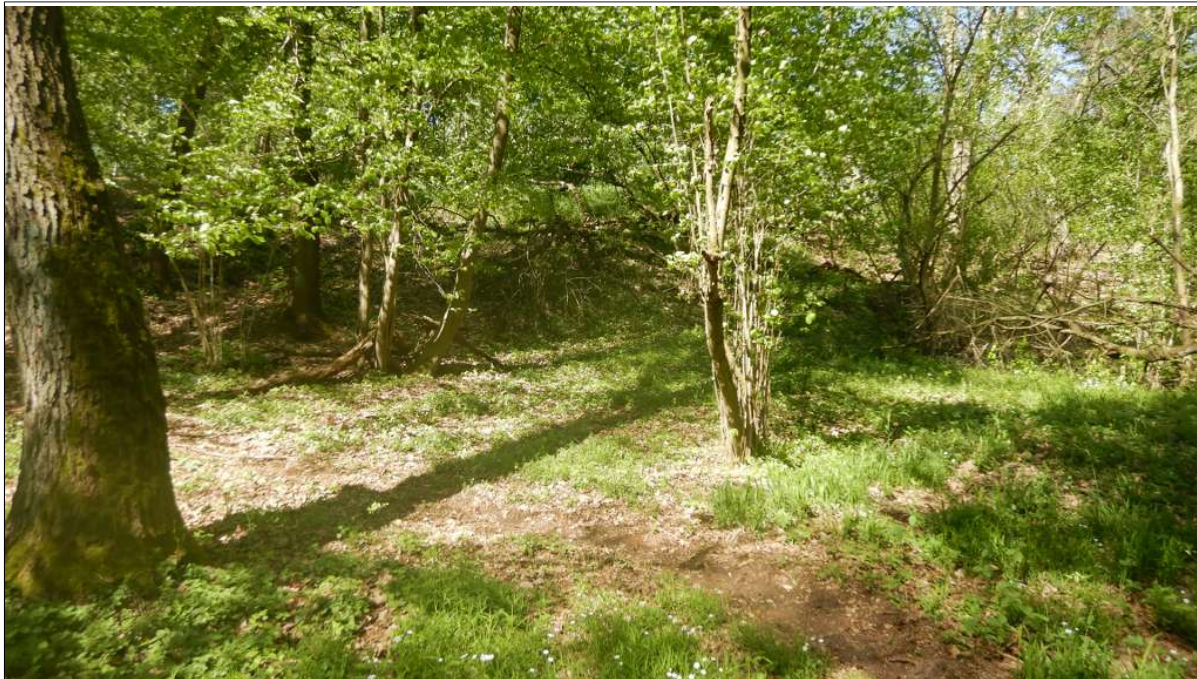
| a. Wysokość:<br>2.5 m | b. Nachylenie:<br>30 ° | c. Szczeliny powyżej skarpy:<br>Nie stwierdzono | d. Skarpy drugorzędne:<br>Nie występują |

Fragment górnej części osuwiska i skarpy głównej

nie ma potrzeby zabezpieczania osuwiska, gdyż brak bezpośredniego zagrożenia dla infrastruktury lub człowieka

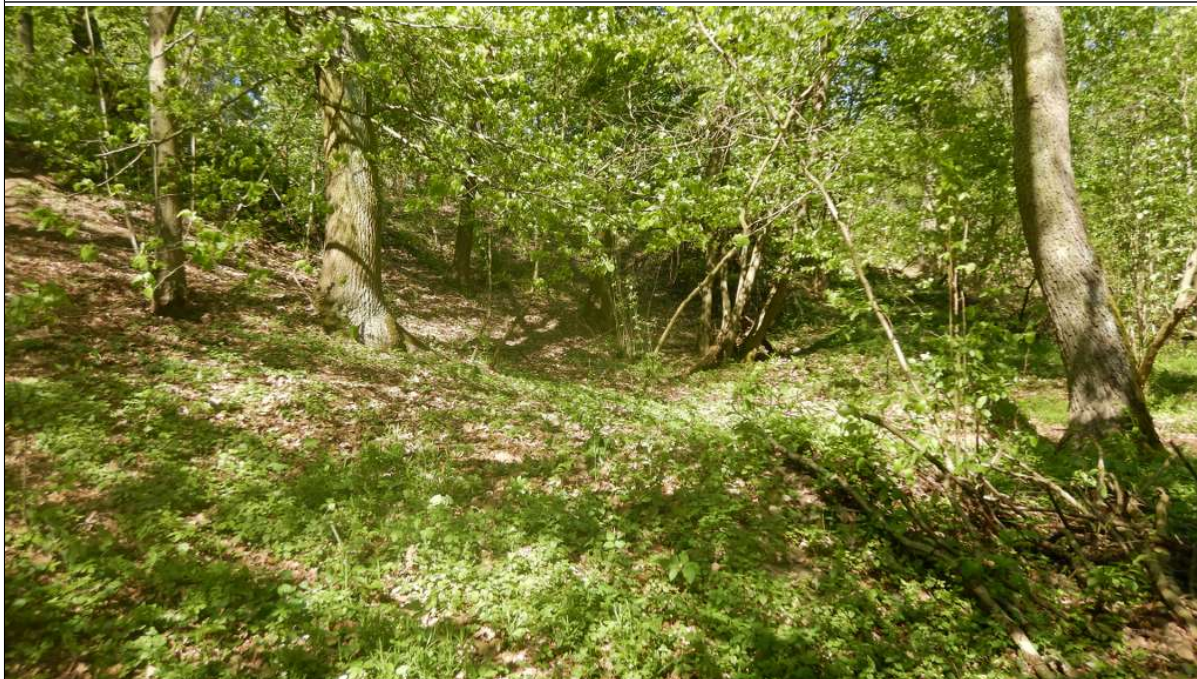
Morfologia koluwium w górnej części osuwiska

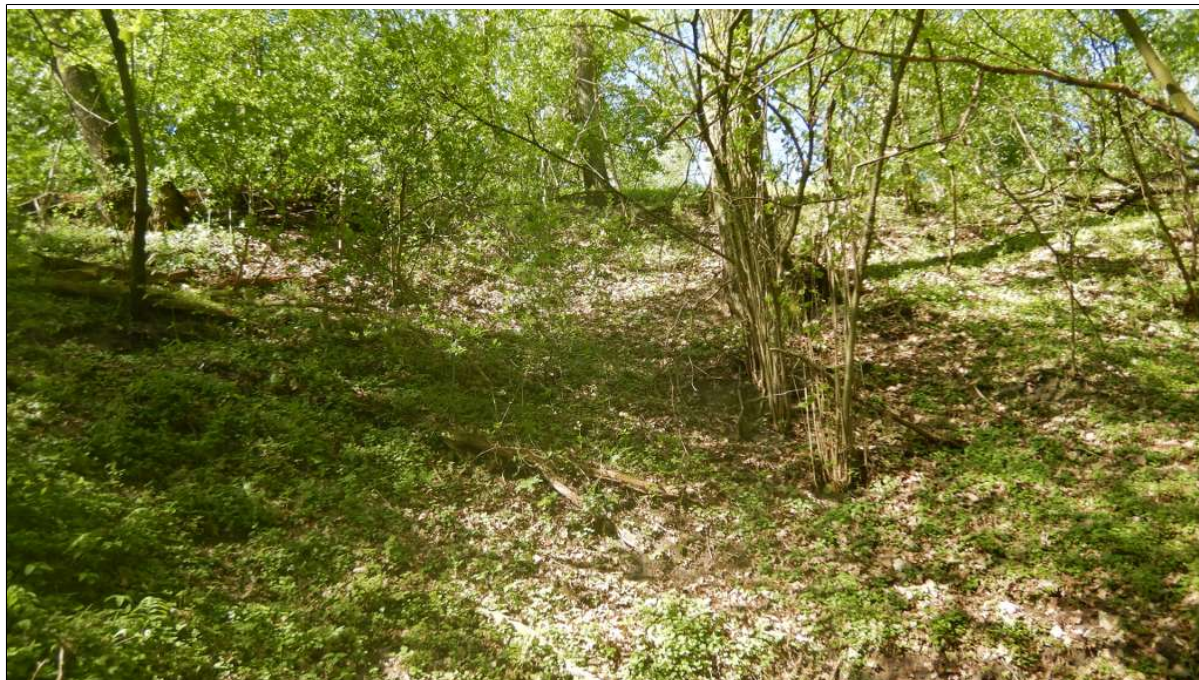
Koluwium w górnej i środkowej części osuwiska
