KARTA REJESTRACYJNA TERENU, NA KTÓRYM WYSTĘPUJĄ RUCHY MASOWE ZIEMI

1. Numer ewidencyjny: 0 4 - 1 5 - 0 4 2 - 1 4 4 6 2 6

| 12. Inne dane lokalizacyjne:<br>zachodnie zbocze doliny Drwęcy (zakole rzeki) wzdłuż ul. Antoniewo | | | |

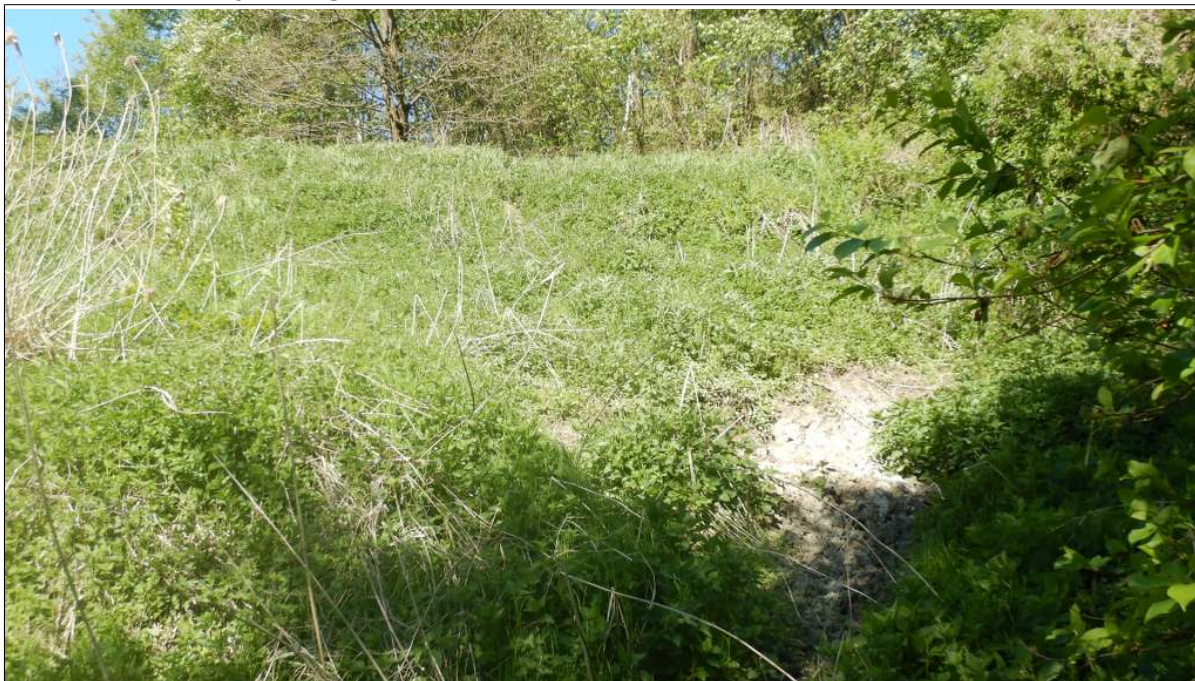
| a. Wysokość:<br>3.0 m | b. Nachylenie:<br>36 ° | c. Szczeliny powyżej skarpy:<br>Nie stwierdzono | d. Skarpy drugorzędne:<br>Tak - 1 o wysokości około 1,5 m |

Fragment skarpy głównej

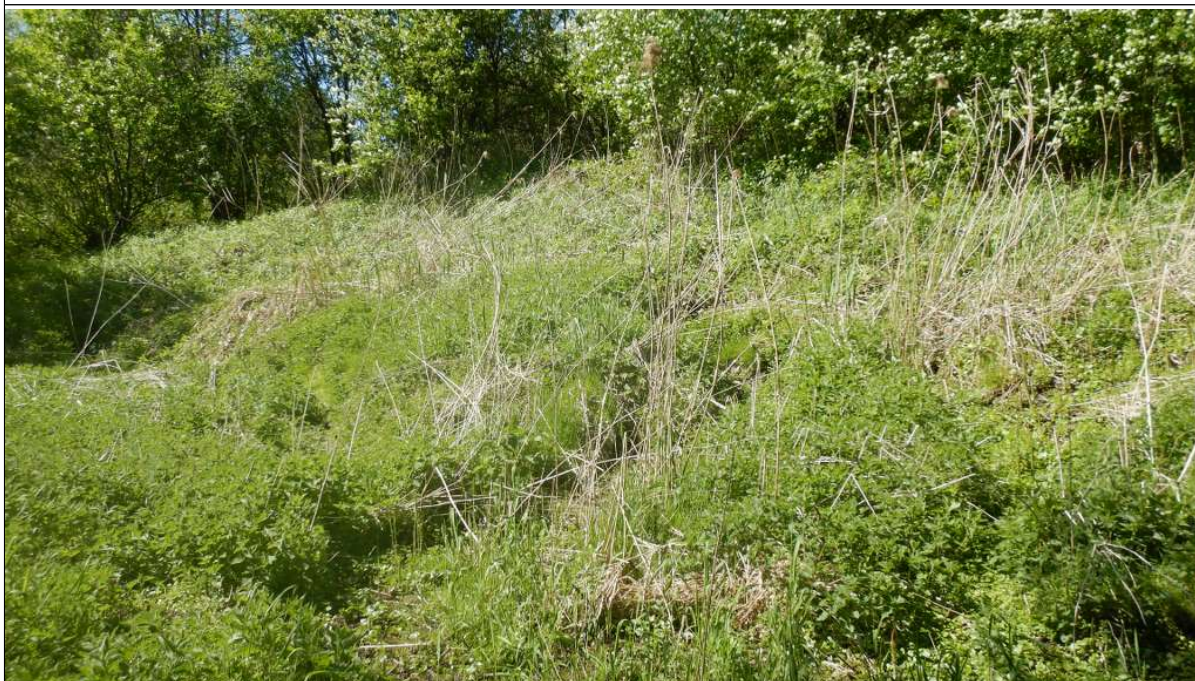
| a. Wysokość czoła:<br>1.5 m | b. Długość:<br>39 m | c. Nachylenie:<br>9 ° | d. Miąższość:<br>mierzona:<br>m | szacowana:<br>5.0 m |

Koluwium w dolnej części osuwiska
