KARTA REJESTRACYJNA TERENU, NA KTÓRYM WYSTĘPUJĄ RUCHY MASOWE ZIEMI

1. Numer ewidencyjny: 0 4 - 1 5 - 0 4 2 - 1 4 4 6 6 7

| 1. Miejscowość:<br>Młyniec Drugi | 2. Gmina:<br>Lubicz gm. wiejska | 3. Powiat:<br>toruński | 4. Województwo:<br>kujawsko-pomorskie |

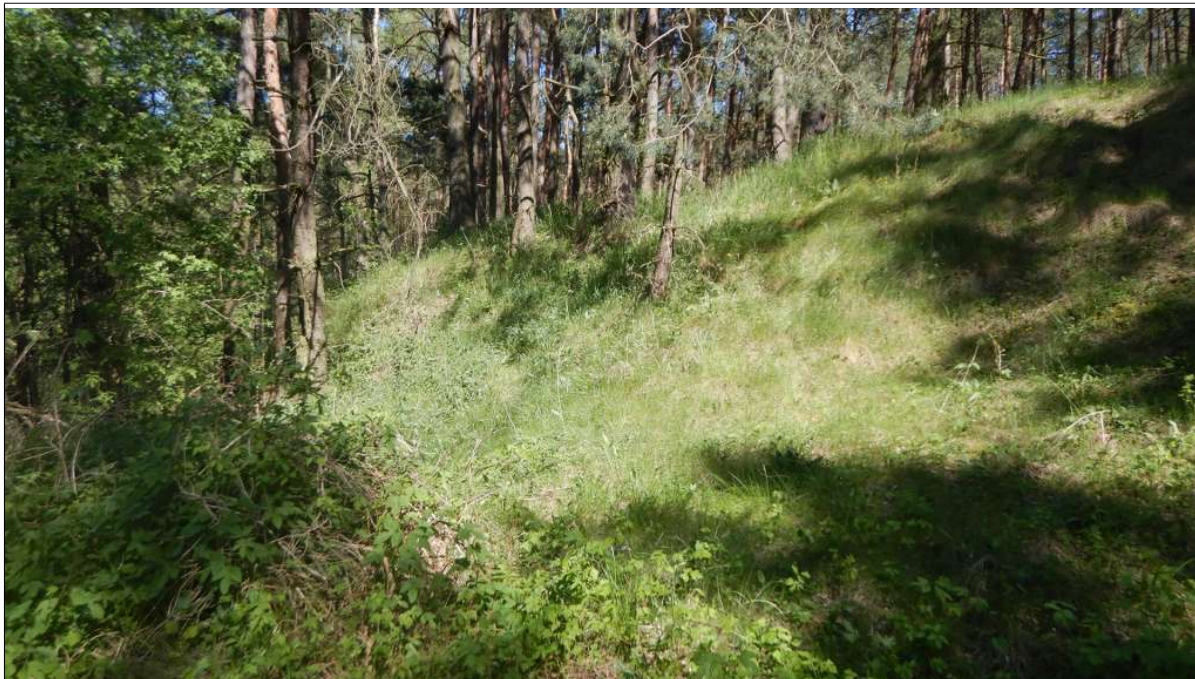
| 6. Krótki opis:<br>Osuwisko w całości nieaktywne o czytelnych granicach zewnętrznych, wyraźnej skarpie głównej i czole. Rzeźba wewnętrzna: próg akumulacyjny, nierówna powierzchnia terenu. | | |

Fragment skarpy głównej

Dawniej prowadzona w okolicy eksploatacja piasków i żwirów, z której pozostała ostroga z larsenów w korycie rz. Drwęca, mająca na celu odprowadzenie wód kopalnianych oraz zmianę głównego nurtu rzeki (wg. lokalnego wędkarza). Nie ma potrzeby zabezpieczania osuwiska (brak zagrożenia dla infrastruktury).

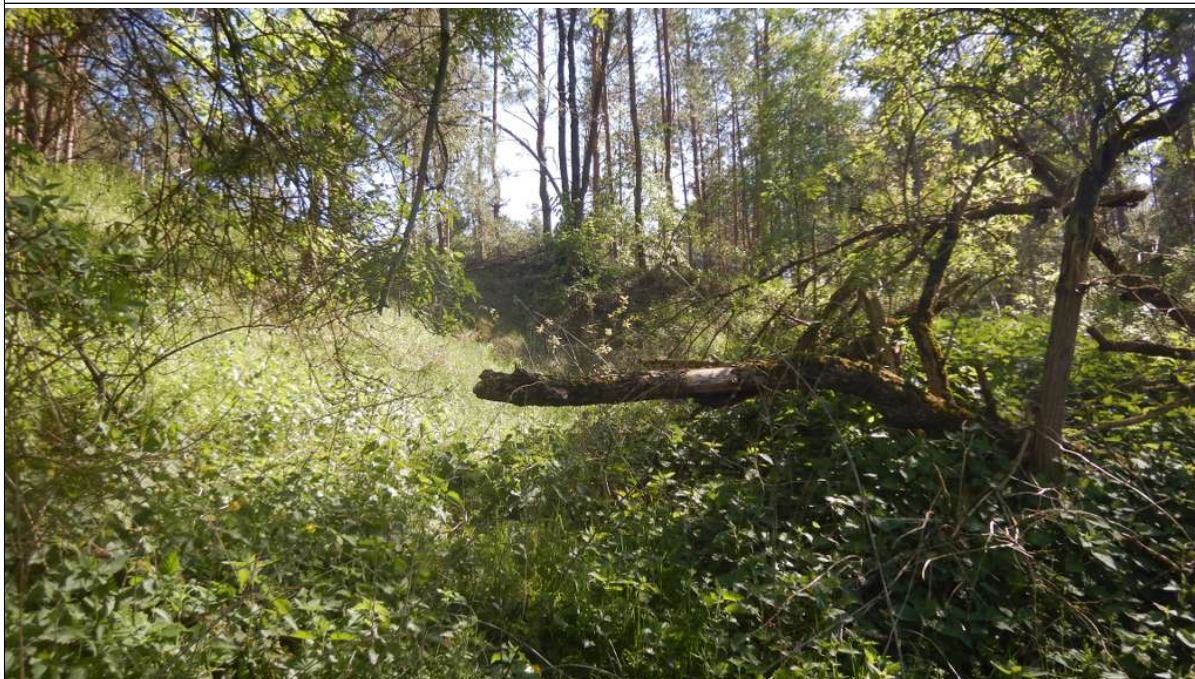
Górna część osuwiska
