KARTA REJESTRACYJNA TERENU, NA KTÓRYM WYSTĘPUJĄ RUCHY MASOWE ZIEMI

1. Numer ewidencyjny: 0 4 - 1 5 - 0 4 2 - 1 4 4 6 6 8

| 1. Miejscowość:<br>Młyniec Drugi | 2. Gmina:<br>Lubicz gm. wiejska | 3. Powiat:<br>toruński | 4. Województwo:<br>kujawsko-pomorskie |
| 12. Inne dane lokalizacyjne:<br>południowo-wschodnie zbocze doliny Drwęcy (zakole rzeki) wzdłuż ul. Dolna Drwęcy | | | |

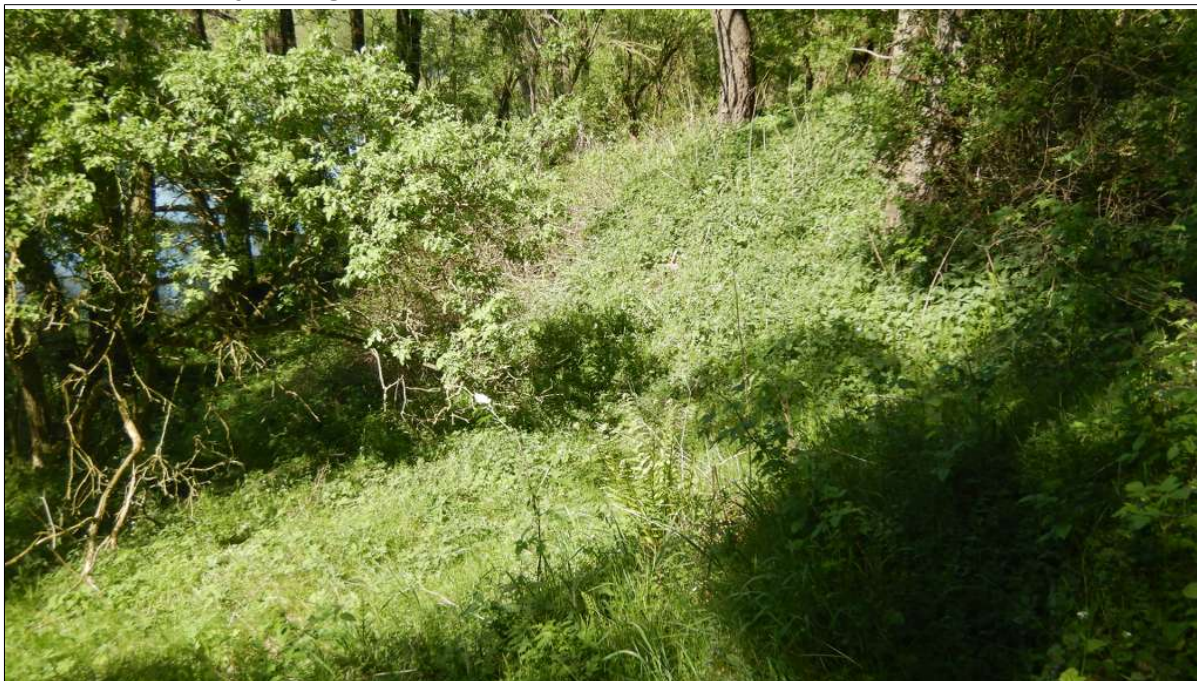
| 6. Krótki opis:<br>Osuwisko w całości nieaktywne o czytelnych granicach zewnętrznych: wyraźna skarpa główna i czoło. Rzeźba wewnątrzosuwiskowa urozmaicona w postaci progów akumulacyjnych i nierównej powierzchni koluwium. | | |

Skarpa główna i górna część koluwium

nie ma potrzeby zabezpieczania osuwiska, gdyż brak bezpośredniego zagrożenia dla infrastruktury lub człowieka

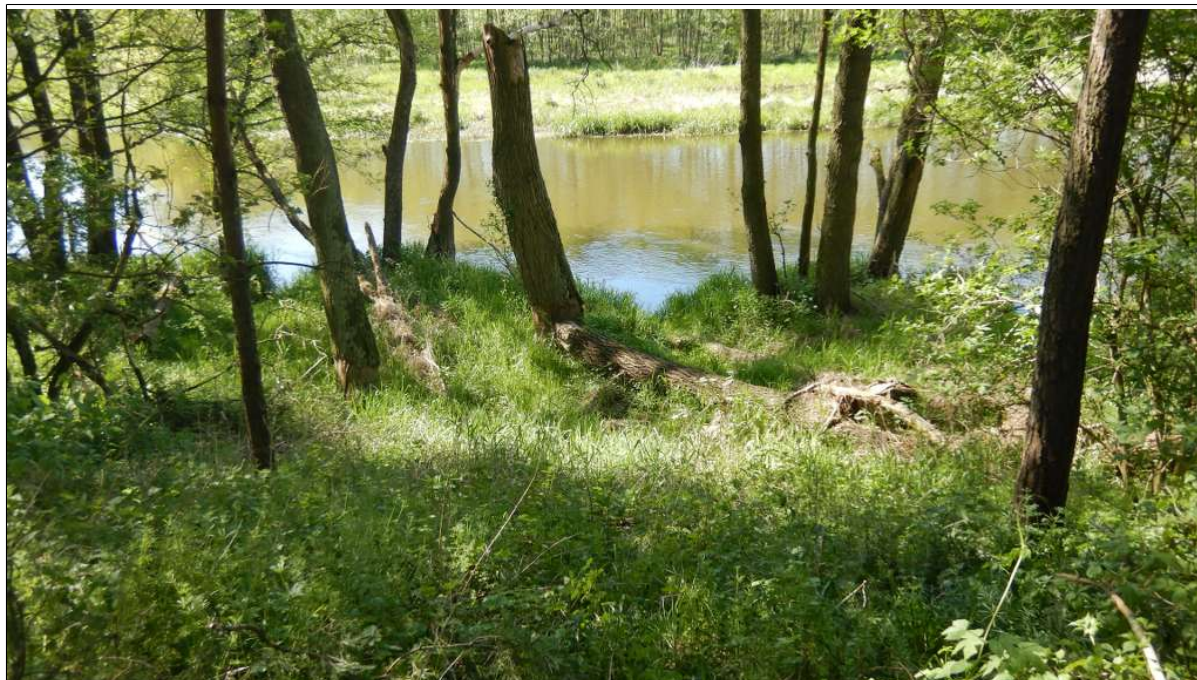
Koluwium w dolnej części osuwiska
