KARTA REJESTRACYJNA TERENU, NA KTÓRYM WYSTĘPUJĄ RUCHY MASOWE ZIEMI

1. Numer ewidencyjny: 0 4 - 1 5 - 0 4 2 - 1 4 4 6 6 9

| 1. Miejscowość:<br>Młyniec Drugi | 2. Gmina:<br>Lubicz gm. wiejska | 3. Powiat:<br>toruński | 4. Województwo:<br>kujawsko-pomorskie |

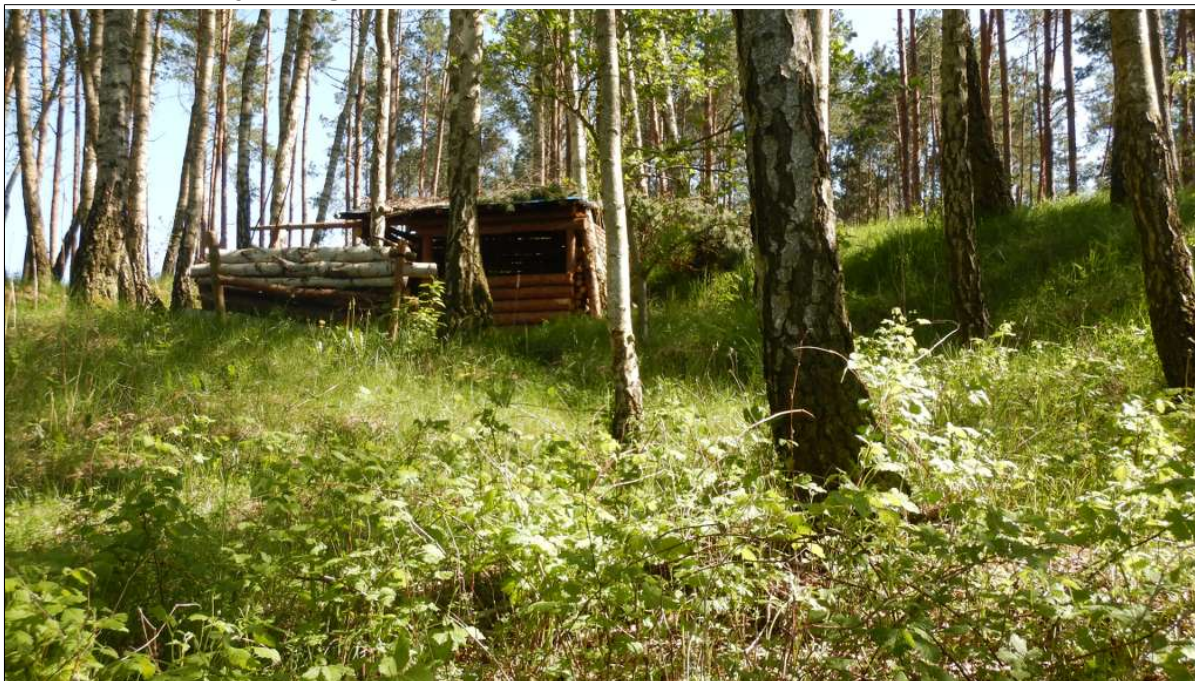
| 6. Krótki opis:<br>Osuwisko w całości nieaktywne, o czytelnych granicach, wyraźnej skarpie głównej i czole. Osuwisko rozcięte na dwie części ciekim okresowym. Rzeźba wewnętrzna: progi akumulacyjne, nierówna powierzchnia koluwium. | | |

Skarpa główna i górna część koluwium

nie ma potrzeby zabezpieczania osuwiska, gdyż brak bezpośredniego zagrożenia dla infrastruktury lub człowieka

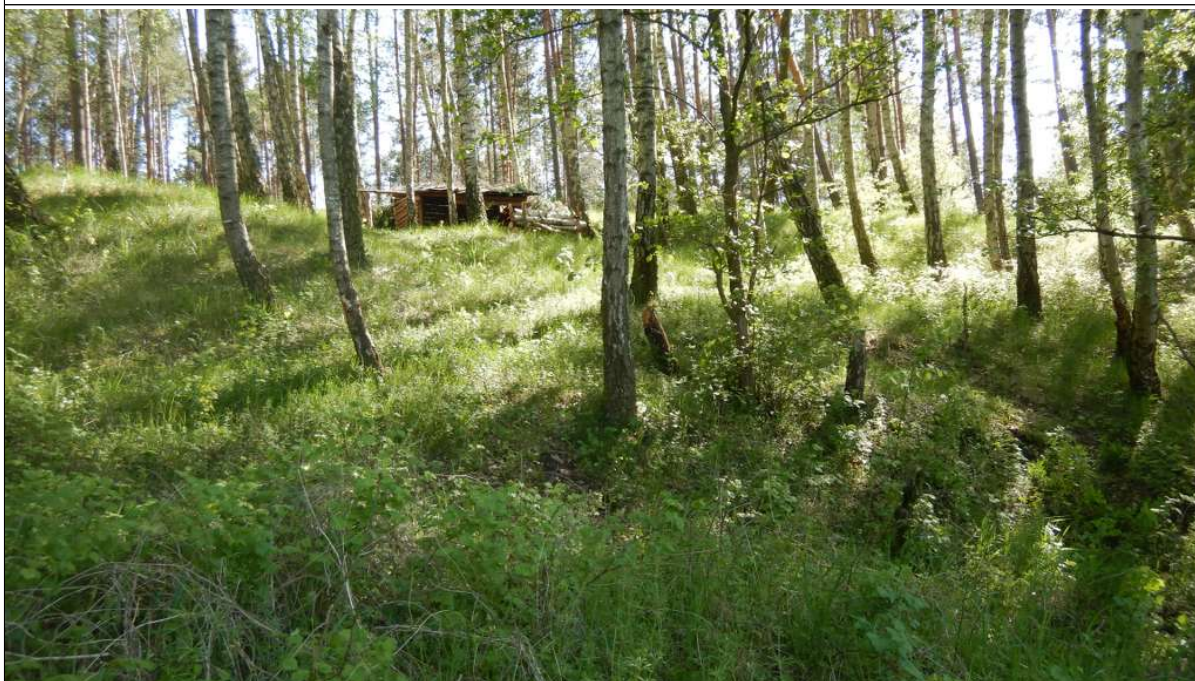
Morfologia koluwium w środkowej części osuwiska
