KARTA REJESTRACYJNA TERENU, NA KTÓRYM WYSTĘPUJĄ RUCHY MASOWE ZIEMI

1. Numer ewidencyjny: 0 4 - 1 5 - 0 4 2 - 1 4 4 6 7 2

| 1. Miejscowość:<br>Młyniec Drugi | 2. Gmina:<br>Lubicz gm. wiejska | 3. Powiat:<br>toruński | 4. Województwo:<br>kujawsko-pomorskie |

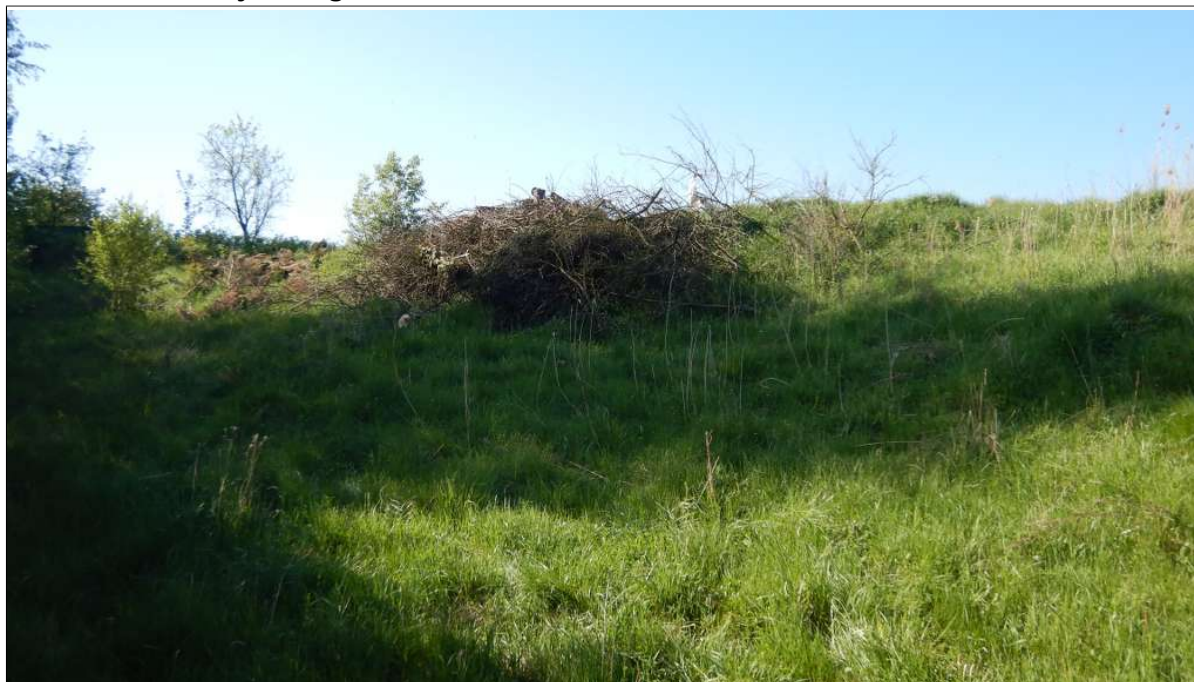
| 6. Krótki opis:<br>Osuwisko okresowo aktywne (część południowa) i nieaktywne (część północna). Granice zewnętrzne czytelne, czoło wyraźne. Skarpa główna wyraźna, ale przekształcona antropogenicznie. Rzeźba wewnętrzna: progi, skarpy wtórne (częściowo wykorzystywane rolniczo), nierówna powierzchnia koluwium z miejscowym wyrównaniem terenu przez działalność człowieka. Północna część osuwiska silnie przekształcona antropogenicznie. | | |

Morfologia koluwium w górnej części osuwiska

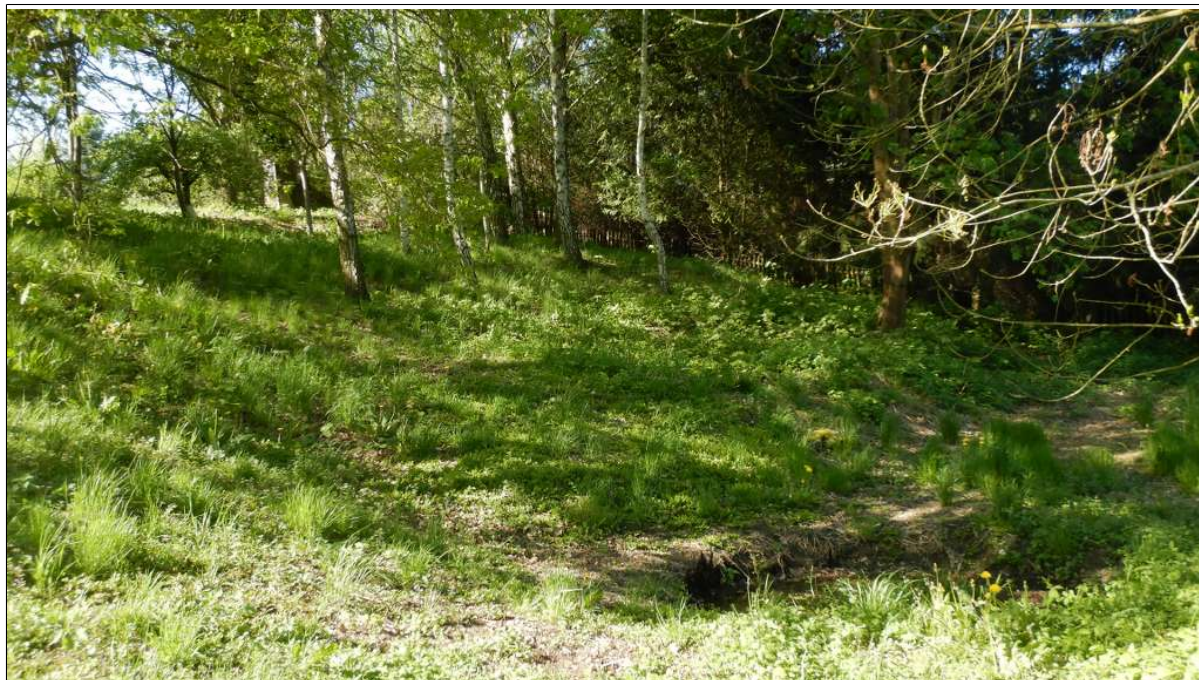
| a. Wysokość:<br>3.0 m | b. Nachylenie:<br>26° | c. Szczeliny powyżej skarpy:<br>Nie stwierdzono | d. Skarpy drugorzędne:<br>Tak - 2 o wysokości 0,5-1 m |

Skarpa główna i górna część koluwium

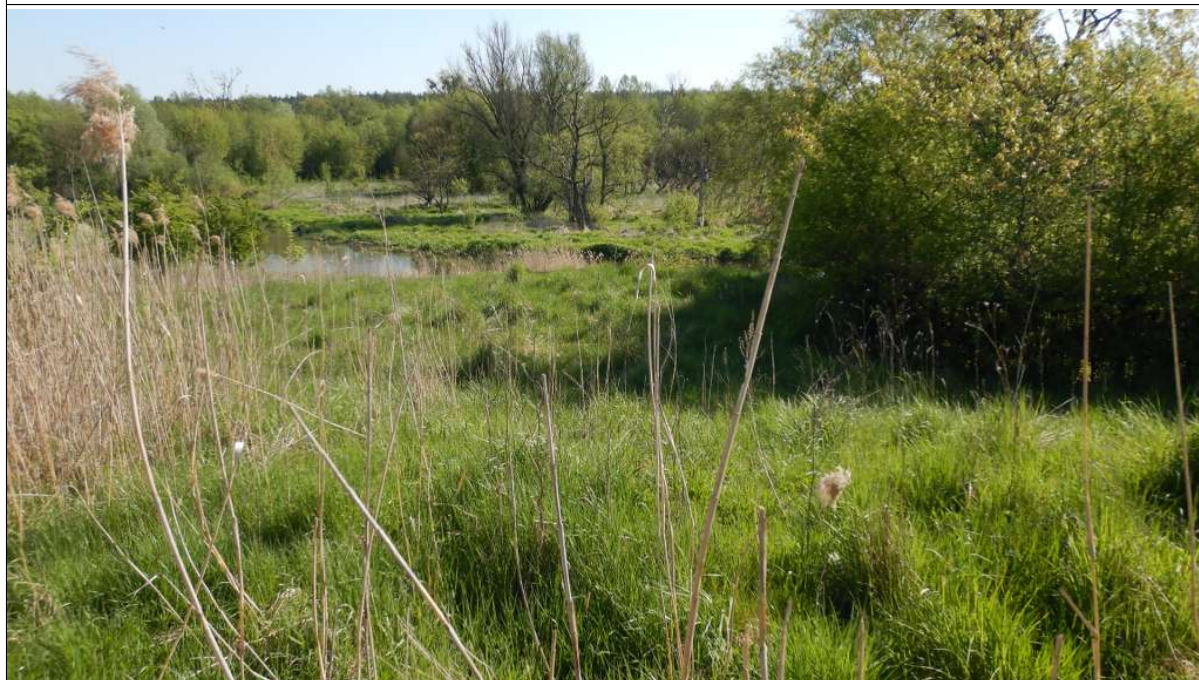
Widok z góry na zmienione antropogenicznie osuwisko

Wg sołtysa miejscowości Młyniec Drugi i właściciela gruntu, rz. Drwęca zmieniła swoje koryto +/- 50 lat temu. Na powstałej formie osuwiska w jednym z zagłębień utworzono staw. Aktualnie od dłuższego czasu brak aktywności. Osuwisko przekształcone antropogenicznie.  
Nie ma potrzeby zabezpieczania osuwiska (brak zagrożenia dla infrastruktury).

| <i>tak</i> | | zaleca się prowadzenie wizji co najmniej raz na rok/raz na dwa lata/każdorazowo po gwałtownym opadzie z uwagi na obecność domku letniskowego w samym centrum osuwiska. |
