KARTA REJESTRACYJNA TERENU, NA KTÓRYM WYSTĘPUJĄ RUCHY MASOWE ZIEMI

1. Numer ewidencyjny: 0 4 - 1 5 - 0 4 2 - 0 6 7 2 5 1

| 1. Miejscowość:<br>Lubicz Górny | 2. Gmina:<br>Lubicz gm. wiejska | 3. Powiat:<br>toruński | 4. Województwo:<br>kujawsko-pomorskie |
| 12. Inne dane lokalizacyjne:<br>wschodnie zbocze doliny Drwęcy (na zakolu rzeki), na zachód od ul. Zdrojowej i ul. Bocznej | | | |

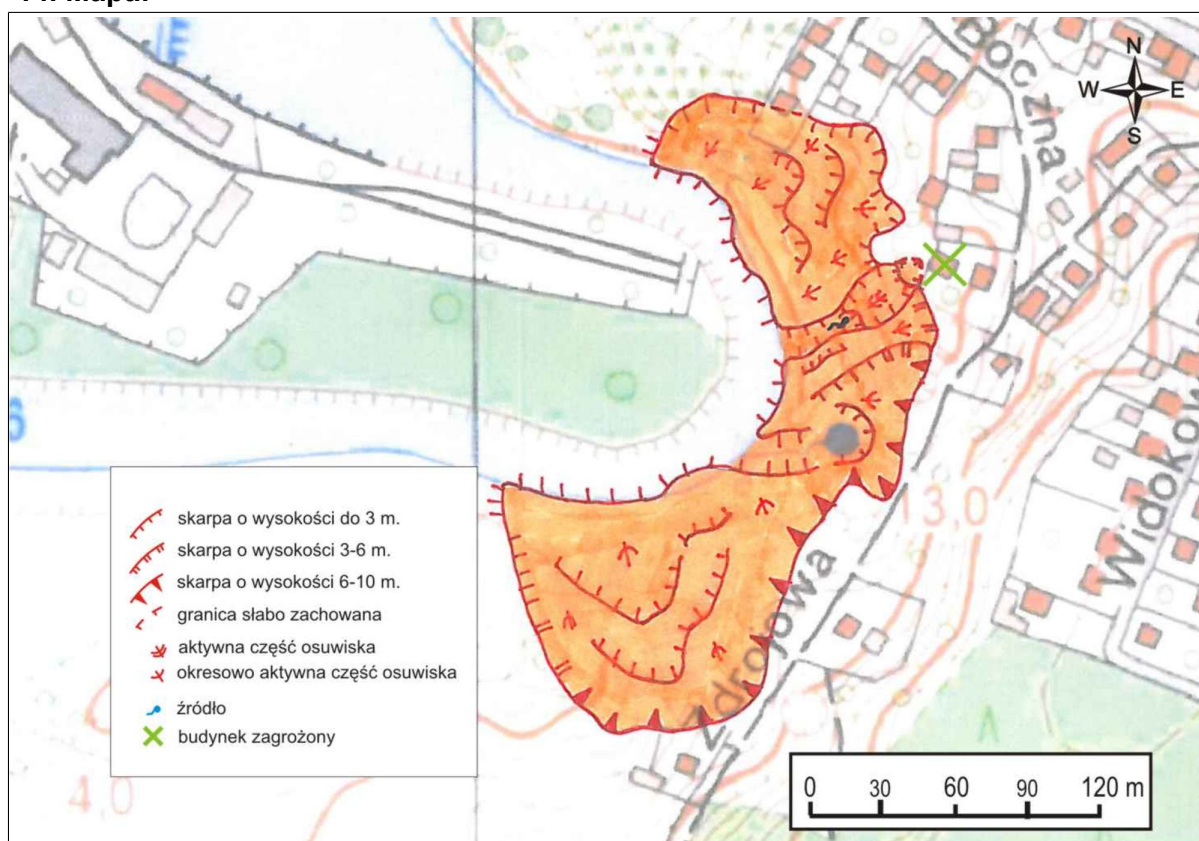
### 14. Mapa:

szkic osuwiska z 2015 r.

W celu ograniczenia infiltracji wód opadowych wskazane jest obszar koluwium, szczególnie w strefie aktywnej, pokryć odpowiednio „lekkim” materiałem izolującym (geowłóknina, maty) czy niskopienną roślinnością (trawy, trzcinę).
