KARTA REJESTRACYJNA TERENU, NA KTÓRYM WYSTĘPUJĄ RUCHY MASOWE ZIEMI

1. Numer ewidencyjny: 0 4 - 1 5 - 0 3 2 - 1 4 4 4 6 0

| 12. Inne dane lokalizacyjne:<br>wschodnie zbocze J. Steklin | | | |

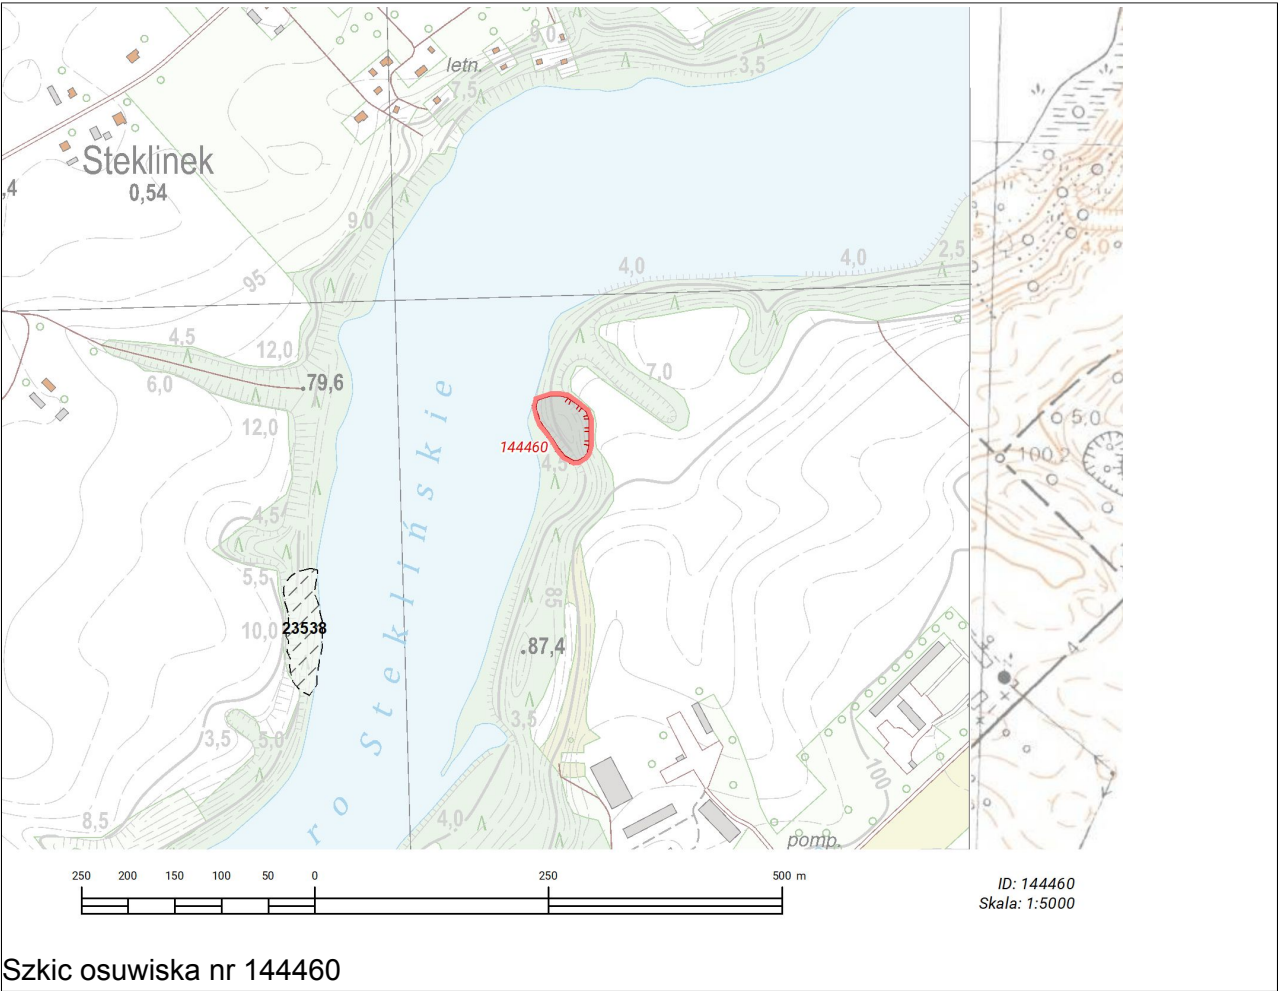
14. Mapa:

| 6. Krótki opis:<br>Osuwisko w całości nieaktywne, o czytelnych granicach. Skarpa główna w formie wyraźnego, domykającego się łuku. Rzeźba wewnętrzna: rów osuwiskowy, częściowo wypełniony przez materiał organiczny i pagórek koluwalny. Nierówna powierzchnia koluwium. | | |
